Kaum zu glauben:
Die drei kecken Spitzgiebel samt solider Basis
stammen alle aus unterschiedlichen Bauphasen.
Die begeisterte Hausherrin führt uns
durch 65 Jahre Bau(technik)geschichte.

Drei Zinnen

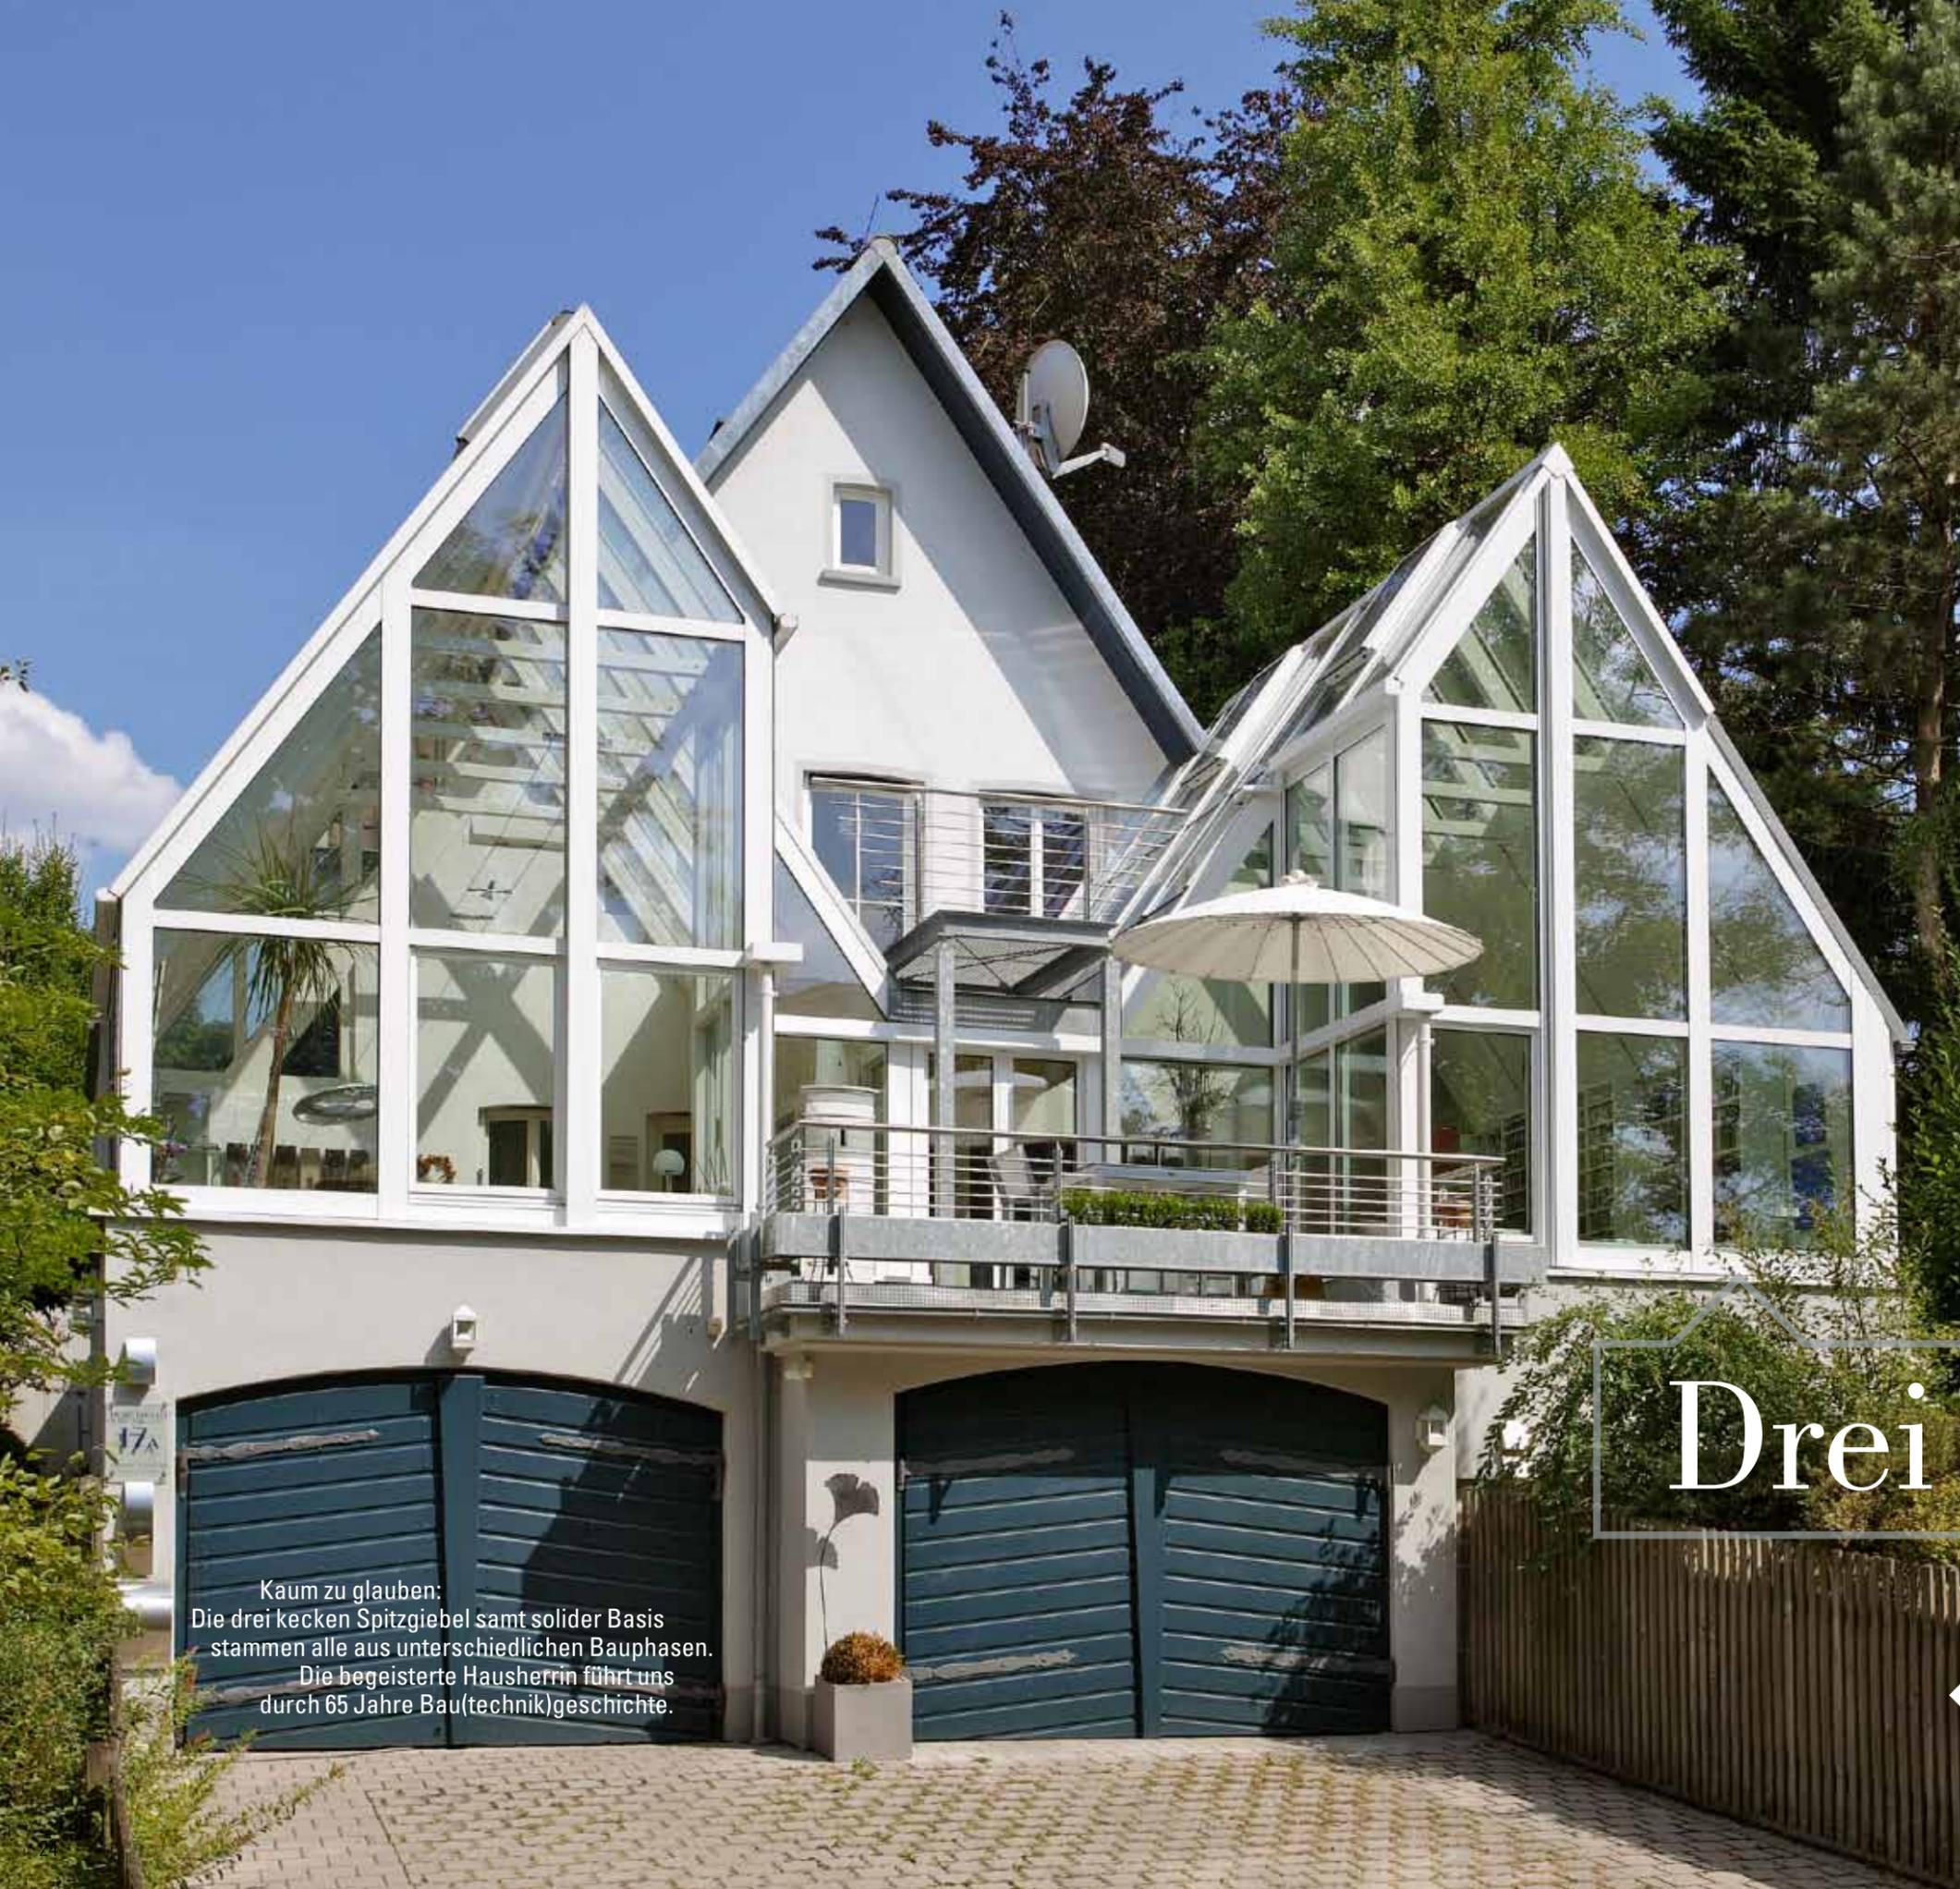
*Die Dächer der Glasbauten hob der Wintergarten-Fachplaner
etwas an und schob einen Glasstreifen über dem Hausdach ein;
die Dachflächen scheinen nun fast zu schweben.*

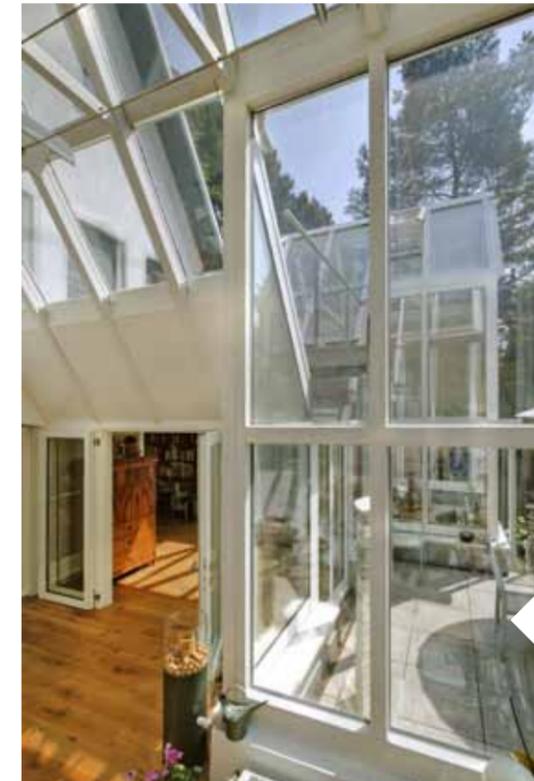
Durchgang ins verdoppelte Glück: Der zweite Glasbau ruht auf einem neuen Keller, eine zweite Garage aber schuf genügend Platz für Verbindungsgang und sonnige Südwestterrasse.

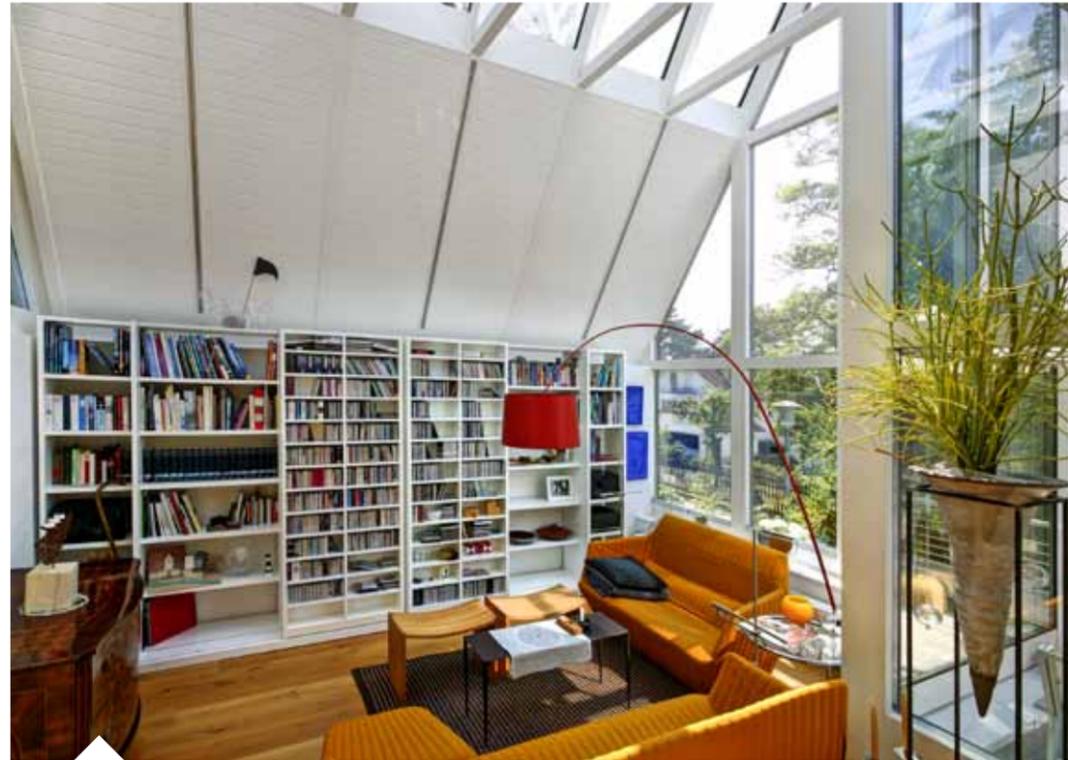
Die Nähe zur Grundstücksgrenze erforderte eine geschlossene Brandschutzwand; als Bücherwand ist sie ebenso so nützlich wie attraktiv.

Fläche: ca. 30 m², inkl. Gang
Konstruktion: Holz-Aluminium
Glas: Dach: Ug-Wert 1,0 W/m²K selbstreinigend, ESG-Verglasung für erhöhte Schneelast
 Fassade: 3-fach-Verglasung, Ug-Wert 0,5 W/m²K
Klimaregulierung: Wintergarten-Steuerung für Lüftungsflügel im Dach, Diagonallüftung mit Kippfenstern
Besonderheit: 10 Jahre später errichtet; Wand und teilweise Dach nach Süden geschlossen zwecks Brand- und Sonnenschutz.

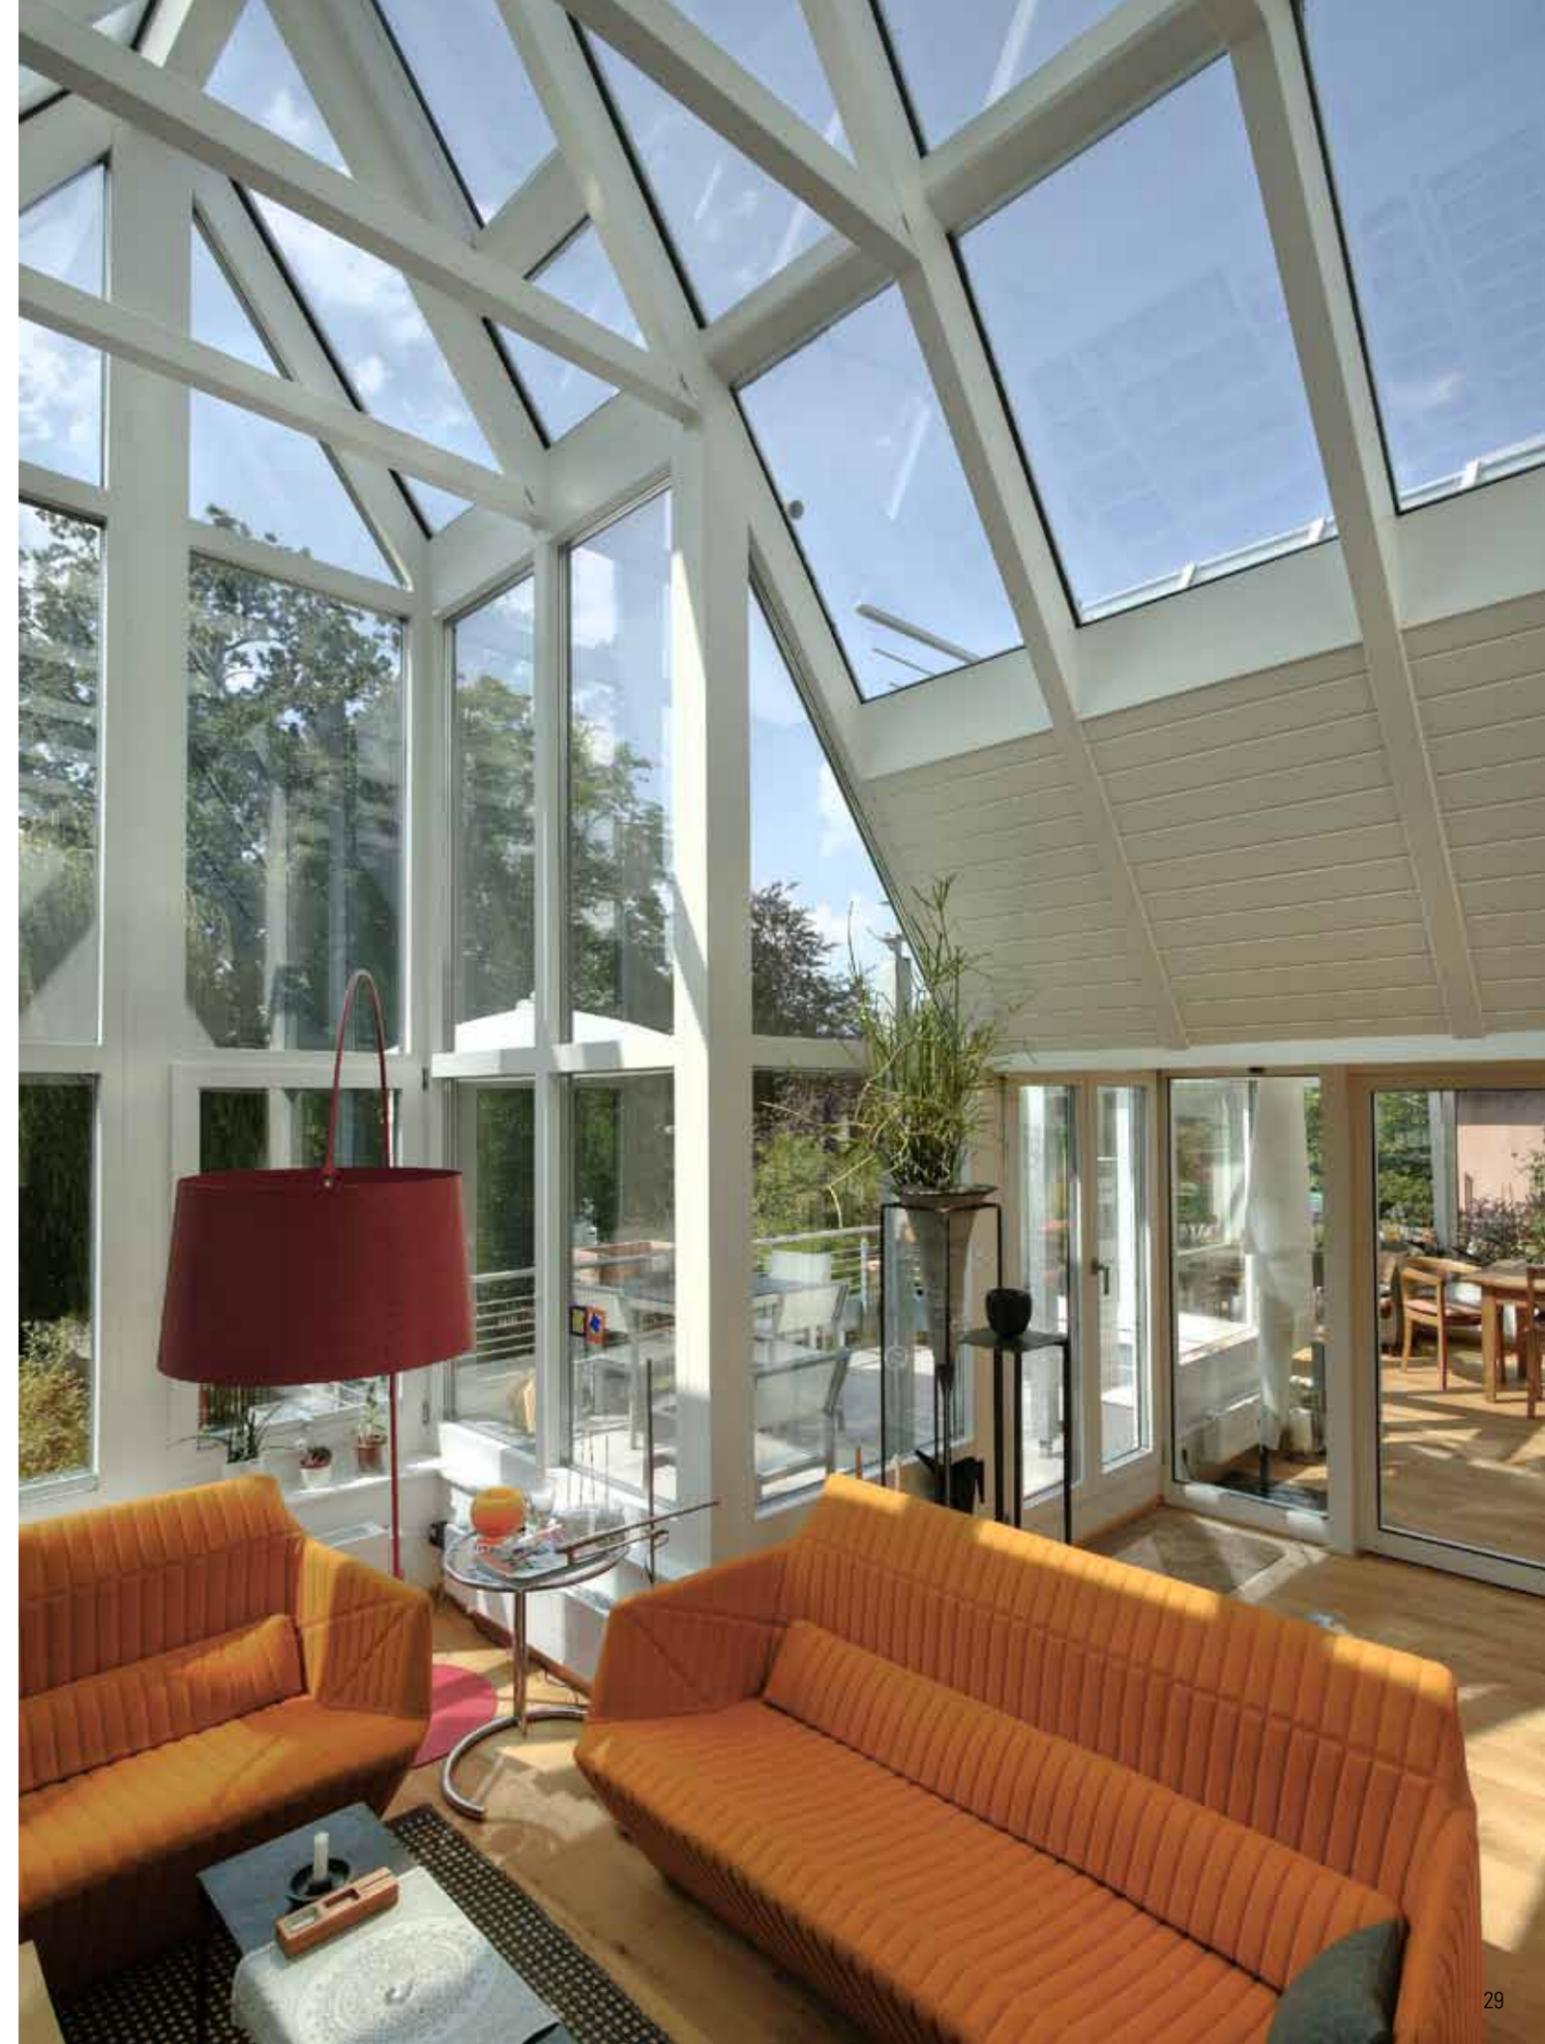
Rechts: Fast nahtlose Einheit: Im Esszimmer wurde eine breit zu öffnende Flügeltür eingesetzt und insgesamt ein einheitlicher Bodenbelag verlegt: Landhausdielen Eiche, geölt.
